**DES VESTIGES D'UNE ARRIÈRE-COUR À  
L'HISTOIRE DE L'HYGIÈNE PUBLIQUE À QUÉBEC AU XIXE SIÈCLE:  
LA TROISIÈME CAMPAGNE DE FOUILLES ARCHÉOLOGIQUES  
À L'ÎLOT HUNT( 1993)**

Mémoire  
présenté  
à la Faculté des études supérieures  
de l'Université Laval  
pour l'obtention  
du grade de maître ès arts (M.A.)

AVRIL 1999

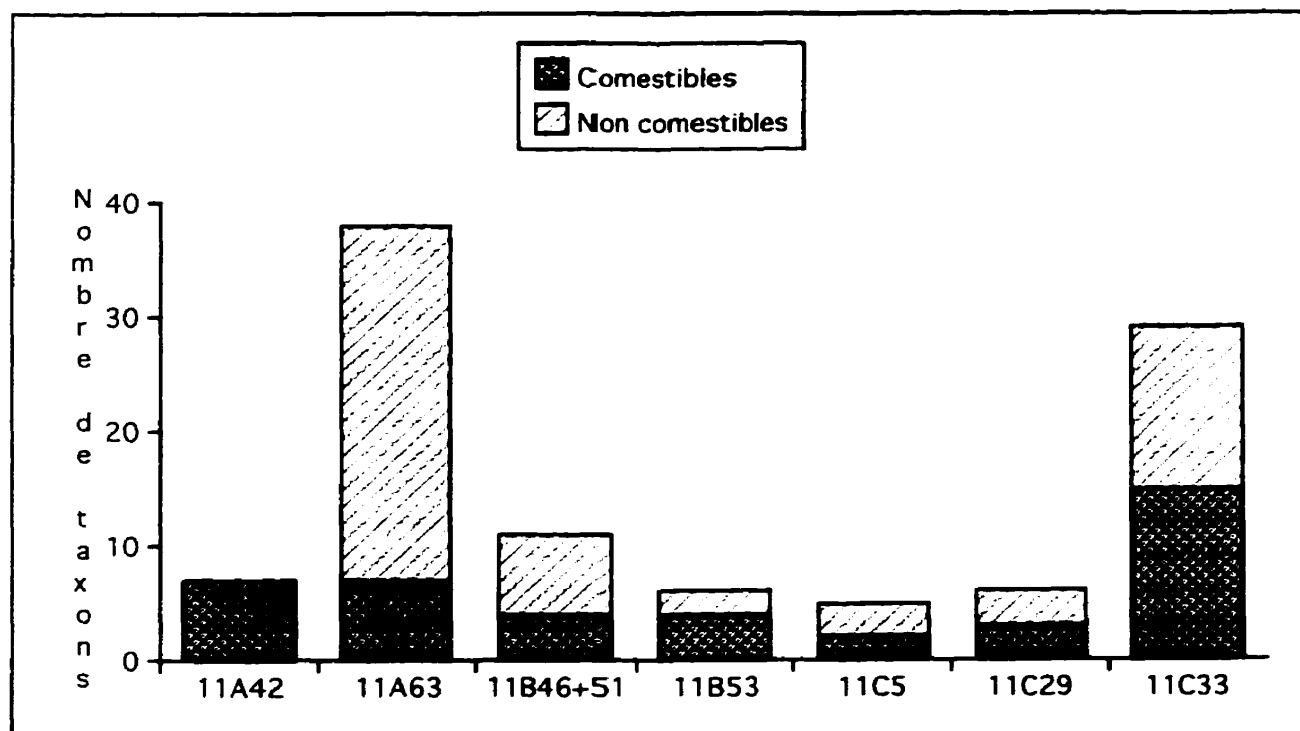
Figure 1. Répartition du nombre de plantes comestibles et non comestibles dans les divers contextes du site CeEt 110.

Les données brutes fournies par l'analyse des échantillons de sol sont présentées à l'annexe 1. La figure 1 illustre la répartition des catégories (plantes comestibles et non comestibles) et la richesse en espèces dans chaque contexte. La figure 2 (annexe 3) montre le pourcentage de macrorestes de chaque catégorie dans les divers contextes.
